## Krypta pod kaplicą Morstinów w Wieliczce. Rekonstrukcja, konserwacja, adaptacja

## The crypt under the Morstins' Chapel in Wieliczka. Reconstruction, conservation, adaptation

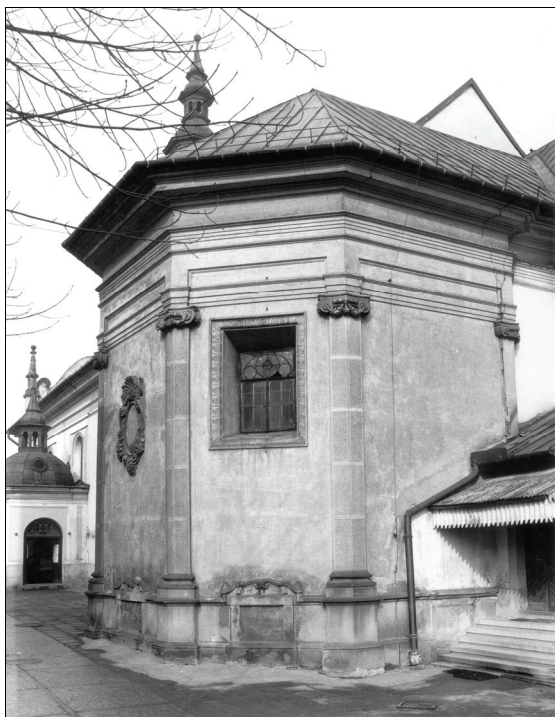
Rys. 2. Widok zewnętrzny kaplicy Morstinów (bez kopuły) przy kościele józefińskim z XIX w. Stan z 1991 r. Fot. ze zbiorów autora  
Fig. 2. The view of the Morstins' chapel (without the dome) at the Church of St. Joseph (19th c.). The photo was taken in 1991. From the Author's archives

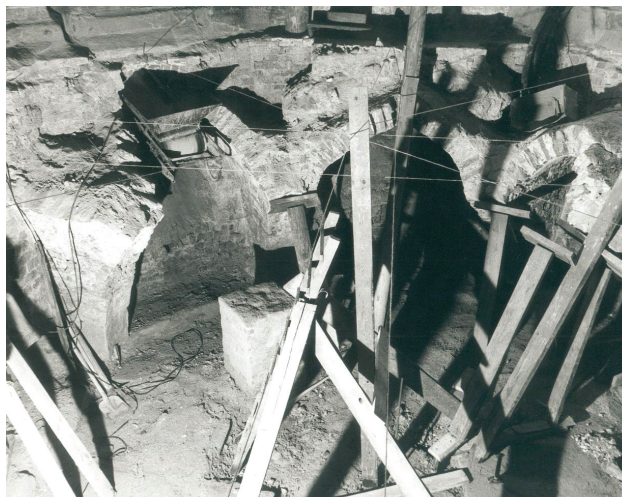
Rys. 3. Płd.-zach. część krypty pod kaplicą Morstinów po odgruzowaniu w 1991 r. Fot. J. Doraczek, ze zbiorów Archiwum WKZ w Krakowie  
Fig. 3. The south-western part of the crypt under the Morstins' chapel after the rubble was removed in 1991. Photo by J. Doraczek, from the archives of the WKZ in Kraków

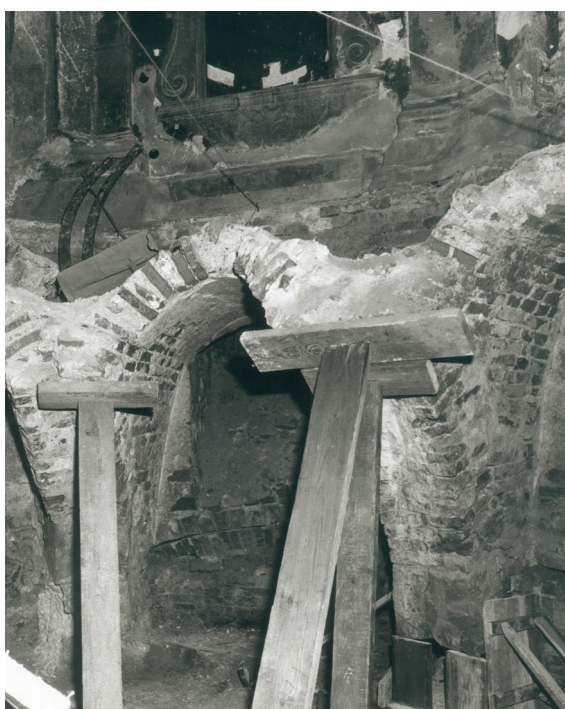
Rys. 4. Fragment zachowanych szerokich żeber sklepienych schodzących do poziomu posadzki krypty po odgruzowaniu w 1991 r. Fot. J. Doraczek, ze zbiorów Archiwum WKZ w Krakowie

Fig. 4. A fragment of the preserved wide ribs descending to the floor of the crypt after the rubble was removed in 1991. Photo by J. Doraczek, from the archives of the WKZ in Kraków

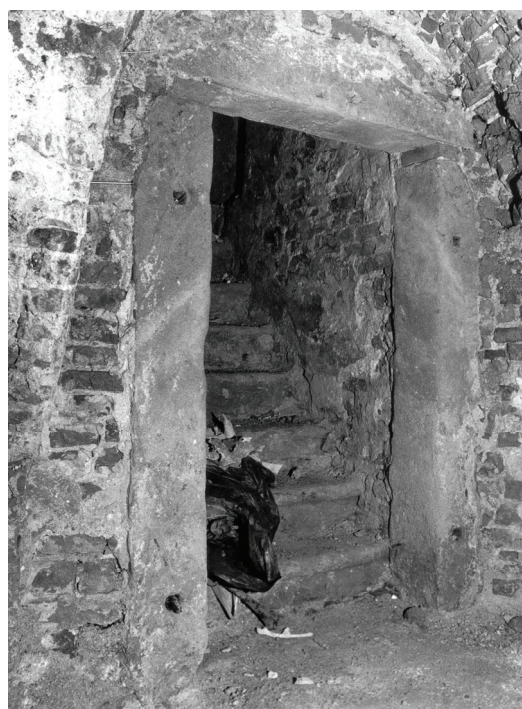
Rys. 5. Odkryte w 1991 r. oryginalne schody i wejście do krypty. Fot. J. Doraczek, ze zbiorów WKZ w Krakowie

Fig. 5. The original stairs and descent to the crypt, discovered in 1991. Photo by J. Doraczek, from the archives of the WKZ in Kraków

Going down to the reconstructed crypt after over 200 years we can see that it was octagonal, slightly deformed in its western part, probably because the builders had to fit the Baroque necropolis to the foundations of the above-mentioned Mediaeval chapel built by the mine foreman. The crypt was interestingly shaped. The ribbed vault with very wide ribs descending at the walls to the level of the floor and with the semi-elliptic lunettes stretching out between them can be rarely found in the Polish Baroque architecture. The small 'Morstins' grave' is illuminated by the light of three stone-framed windows, which have been fully reconstructed and secured by ornamented gratings. The original descent to the crypt has been reconstructed and the Baroque portal has been renovated.

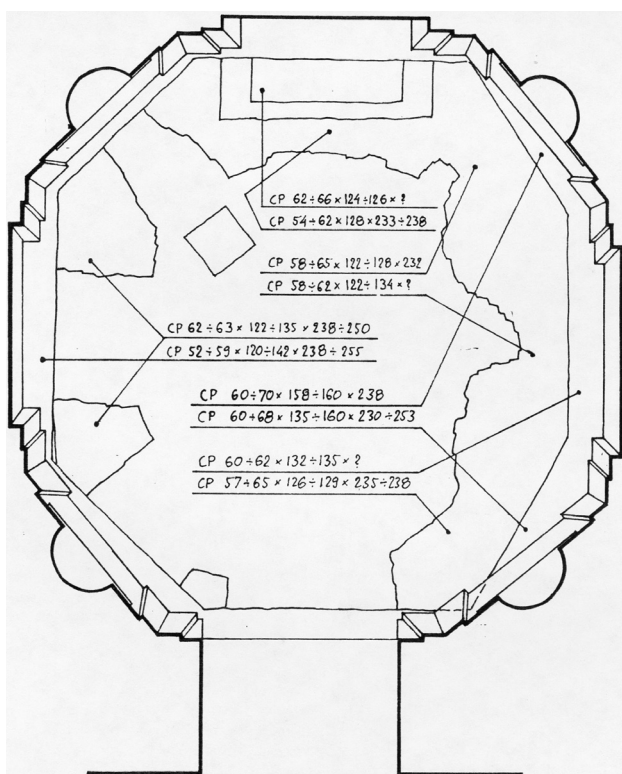
Rys. 6. Inwentaryzacja zachowanych reliktów w odgruzowanej krypcie w 1991 r. Rys. arch. Jan Janczykowski

Fig. 6. The inventory of the preserved remains after the rubble was removed from the crypt in 1991. Drawing by architect Jan Janczykowski

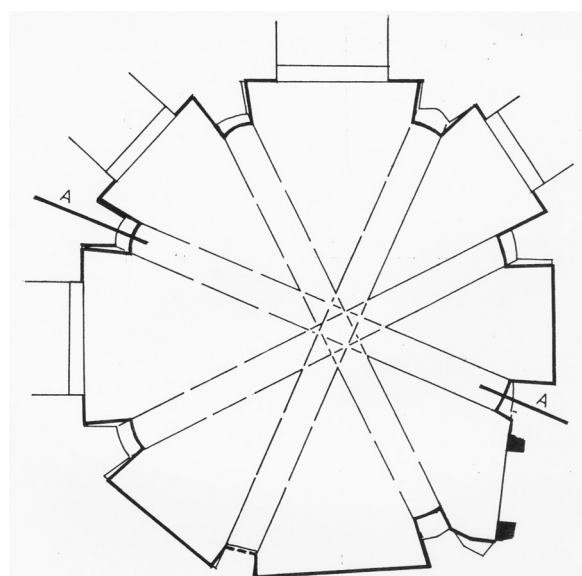
## REKONSTRUKCJA SKŁĘPIENIA (SCHEMAT) 1:50

Rys. 7. Schemat rekonstrukcji sklepienia nad kryptą według zachowanych fragmentów żeber. Proj. arch. J. Janczykowski, 1991  
 Fig. 7. The scheme of the reconstruction of the vault over the crypt according to the preserved fragments of the ribs. Project by architect J. Janczykowski, 1991

After the rubble had been removed and suitable consultations and economic analyses had been made, having the full support of Janusz Smólski<sup>12</sup> from the Monuments Conservation Enterprise in Kraków, it was decided in 1991 to reconstruct the brick vault of the crypt according to the 17th century methods. Without unnecessary detailed projects, only under the constant supervision of the engineer Jerzy Tylutki from Kraków, the young scientists, employed in the 'Wawel' Department of the Monuments Conservation Workshop in Kraków, built the vaulted ceiling of the crypt successfully<sup>13</sup>.

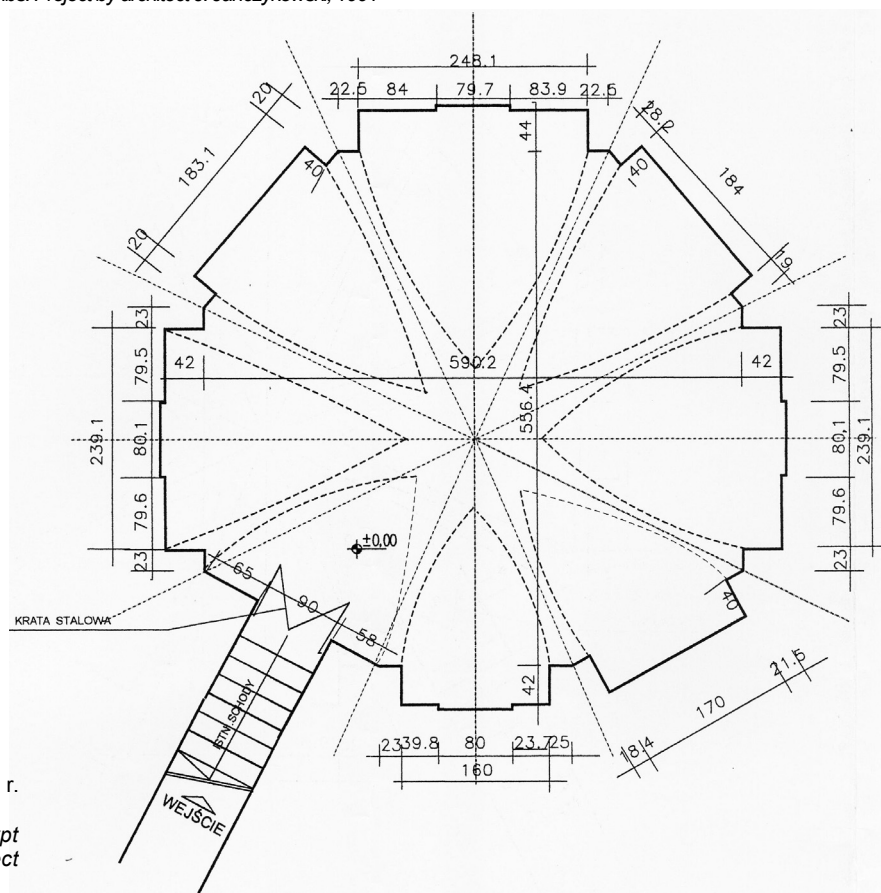
Rys. 8. Inwentaryzacja krypty z 2009 r. Autor: arch. Bogusław Kulka

Fig. 8. The inventory of the crypt made in 2009. The author: architect Bogusław Kulka

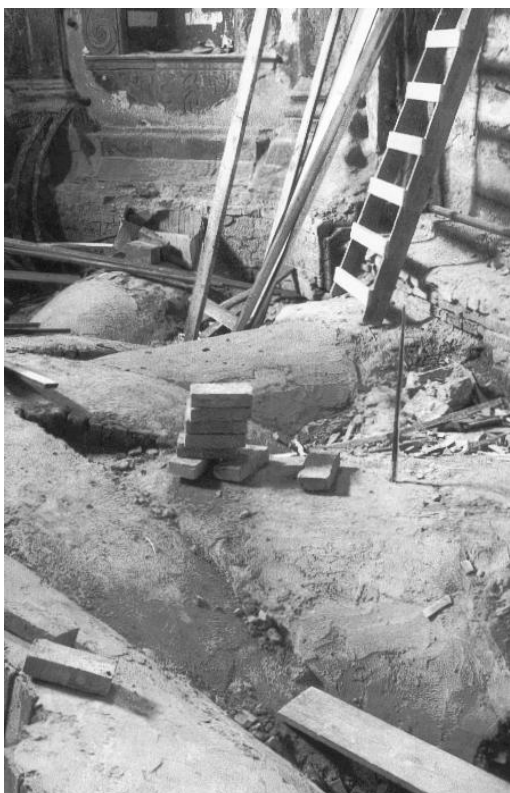
Rys. 9. Widok fragmentu odtworzonego sklepienia nad kryptą grobową od góry kaplicy Morstinów. Fot. A.J. Gaczoł, 1991  
 Fig. 9. The view of the fragment of the reconstructed vault over the sepulchral crypt as seen from the top of the Morstins' chapel. Photo by A.J. Gaczoł, 1991

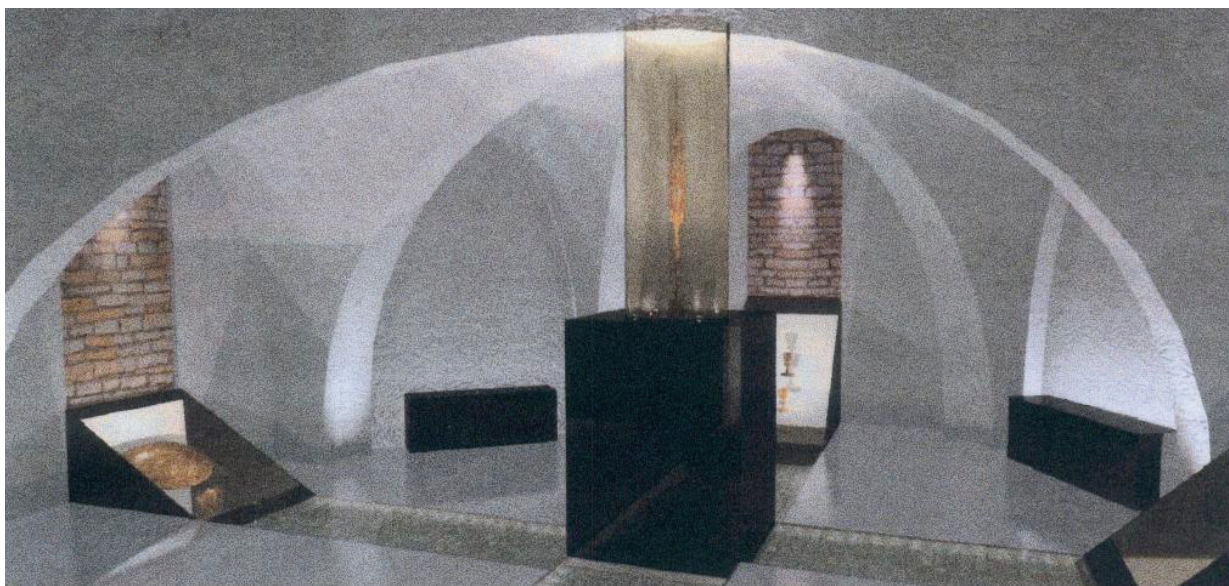
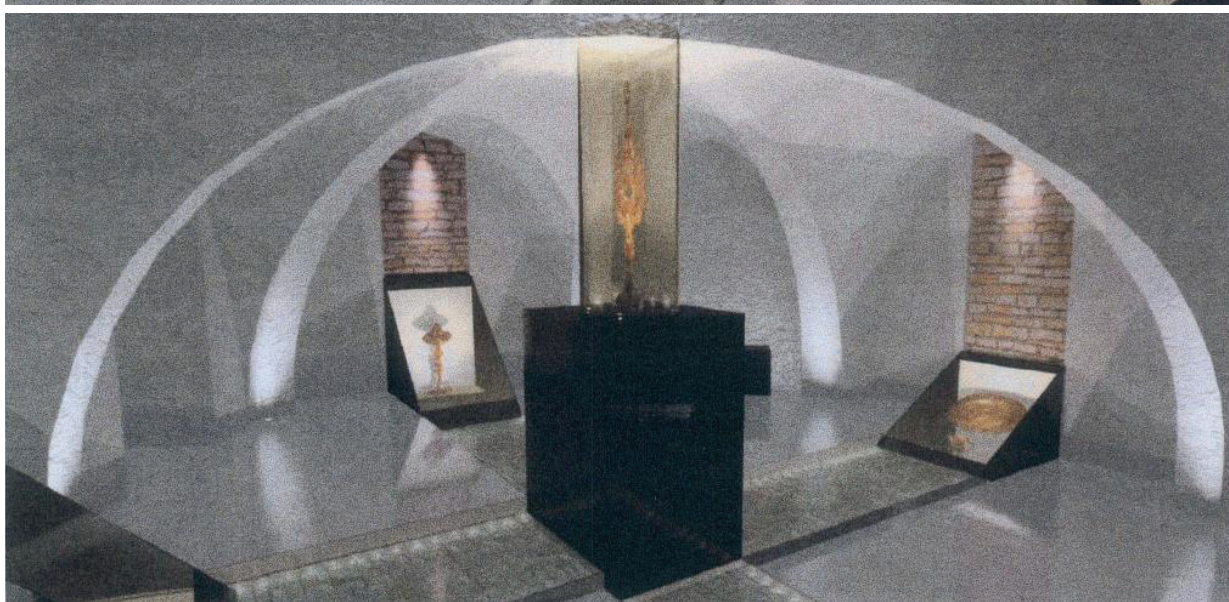
Rys. 12. Koncepcja adaptacji krypty na cele ekspozycji muzealnej z 2009 r. Autorzy: Franciszek Rzepka, Jacek Jeż – Off art Studio Zabrze  
Fig. 12. The conception of the adaptation of the crypt as an exhibition place, 2009. Authors: Franciszek Rzepka and Jacek Jeż – Off art Studio Zabrze

The project of the exhibition was made by Franciszek Rzepka and Jacek Jeż from the atelier ‘Off Art Studio’ in Zabrze in the year 2008. The construction design of the adaptation of the crypt was made by the engineer and architect Bogusław Kulka in 2009. First of all, the project intended to lower the floor of the crypt to minus 0.45 m level compared with the existing one, preparing new layers under the floor and a new floor of marble black and white tiles to maintain the Baroque character of the crypt. Considering the big value of the proposed exhibits air-conditioning and monitoring systems were installed. The fundamental problem that the workers faced was ground water<sup>25</sup>. They had to make some extra anti-damp isolation and appropriate drainage as well as to ensure automatic pumping of the excess water gathered in the drainage system into the sink basin outside the chapel at its western wall. The outflow of ground water did not surprise us because from the beginning ‘there was a cistern in the grave under the chapel and some fellow from the estate of Pawlikowice<sup>26</sup> should pump water from it so that the grave was not flooded with water’<sup>27</sup>.

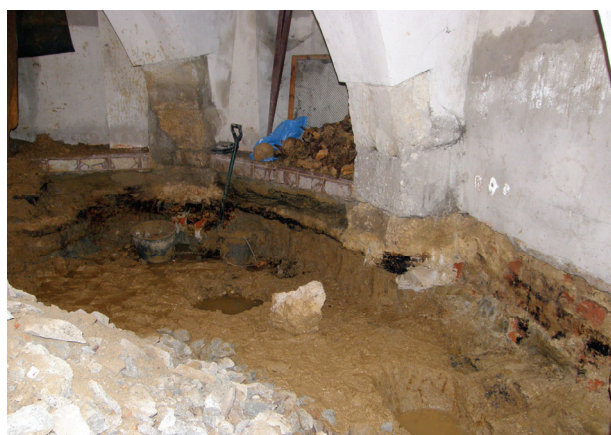
Rys. 13. Prace przy pogłębianiu krypty. W środku zdjęcia, u podstawy żebra widoczne szczątki szkieletów, które zostały pochowane pod posadzką krypty. Widoczna również woda gruntowa, zbierająca się w wykopach. Fot. A.J. Gaczoł, 2009

Fig. 13. The works aiming at deepening the crypt. In the centre: the remains of the skeletons, buried under the floor of the crypt, at the foundation of the rib and the ground water gathered in the ditch. Photo by A.J. Gaczoł, 2009

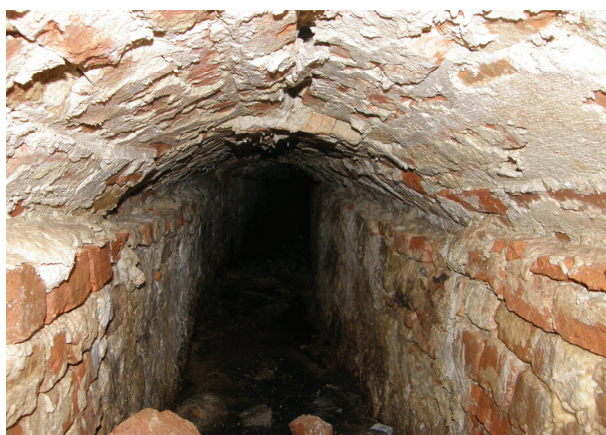
Rys. 14. „Zagadkowy” kanał wiodący pod prezbiterium kościoła odkryty w 2009 r. Fot. A.J. Gaczoł

Fig. 14. The 'mysterious' canal running under the presbytery of the church, discovered in 2009. Photo by A.J. Gaczoł

The construction works were supervised by archaeologists and architects<sup>28</sup>. The supervision turned out to be necessary since among other findings they discovered the 17<sup>th</sup> century small, vaulted, brick canal running along the arch under the presbytery of the church. From the side of the chapel the canal begins behind the fractionally preserved Gothic foundations of the walls of the presbytery of the 14<sup>th</sup> century church but it does not reach the walls of the Baroque crypt. The purpose of the construction of this canal remains a mystery to be solved during the following works in the basement of the church.
