## Zabytkowy drewniany kościół pw. św. Sebastiana w Wieliczce – prace restauratorskie w przeszłości i obecnie

### Historic wooden church of St. Sebastian in Wieliczka – restoration work in the past and present

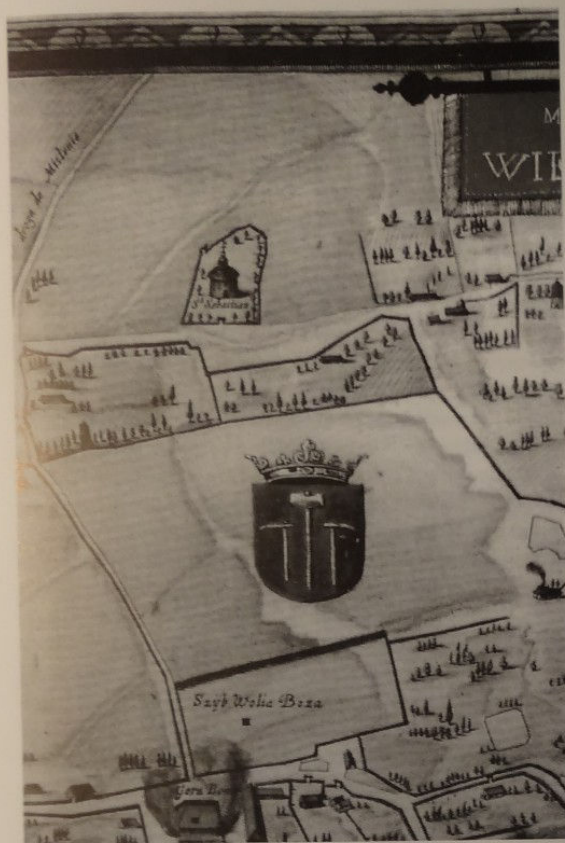
Ryc. 1. Kościół pw. św. Sebastiana na kolorowanym miedziorycie z 1645 r. Ryt. W. Hondius według mapy M. Germana. Muzeum Polskie w Rapperswilu. Kopia w Archiwum MWKZ

Fig. 1. Church of St. Sebastian in a coloured copperplate from 1645. Engraved by W. Hondius according to the map of M. German. Polish Museum in Rapperswil. Copy in the Archive of the Lesser Poland VMC

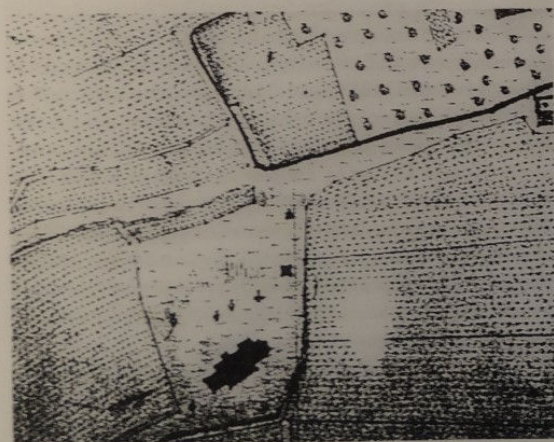
Ryc. 2. Fragment planu Wieliczki Ludwika E. Hrdiny z 1818 r. Rzut kościoła niemal identyczny jak obecnie. Kopia ze zbiorów autora

Fig. 2. Fragment of the plan of Wieliczka by Ludwik E. Hrdina from 1818. Projection of the church almost identical as today. Copy from the author's collection

A projection of the church identical with the present one – with the north porch – can be found on the town plan prepared by a team of land surveyors supervised by Ludwik Emanuel Hrdina in 1818. The plan is exceptionally precise and does not differ in its precision in representing the building development, property division or elements of spatial development from the cadastral plan drawn for the Galician cadastre in 1847.

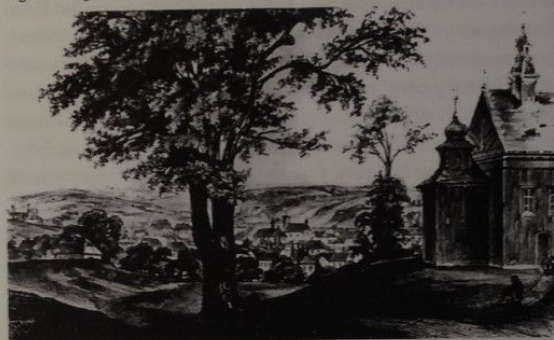
Ryc. 4. Widok kościoła od strony pd.-zach. Rys. z natury H. Walter ok. 1859 r., litografia J. Brydaka. Kopia ze zbiorów autora

Fig. 4. View of the church from the south-west. Drawn from nature by H. Walter around 1859, lithograph by J. Brydak. Copy from the author's collection

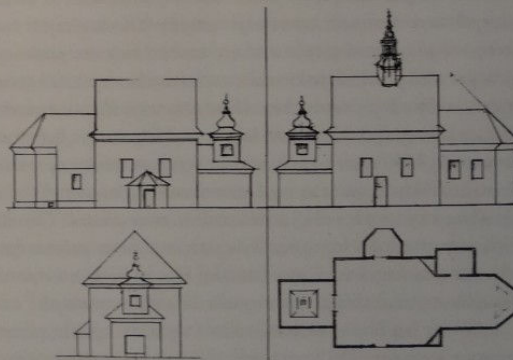
Ryc. 5. Rysunki inwentaryzacyjne kościoła (rzut poziomy, elewacje południowa, północna i zachodnia) wyk. przez Macieja A. Seykottę ok. 1863 r. Das St. Sebastian Kirche, Muzeum Narodowe w Krakowie, Biblioteka Czartoryskich, sygn. rękop. 2965/III. Kopia w Archiwum MWKZ

Fig. 5. Inventory sketches of the church (plan, south, north and west elevation) drawn by Maciej A. Seykotta around 1863. Das St. Sebastian Kirche, National Museum in Krakow, the Czartoryski Library, manuscript sign. 2965/III. Copy in the Archive of the MVMC

Inventory sketches of the St. Sebastian's church (a plan and the south, north and west elevations) were made by Maciej Alojzy Seykotta around 1863, within the process of inventorying buildings in Wieliczka located in the zone of mining hazard<sup>12</sup>.

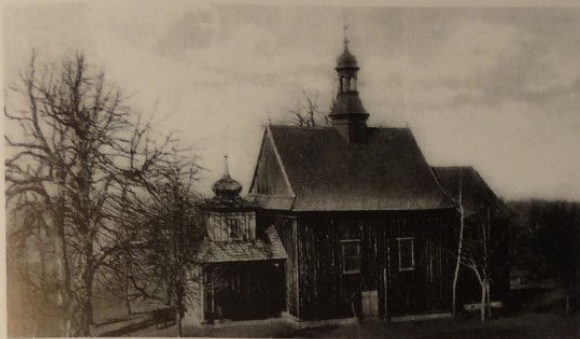
Ryc. 7. Widok kościoła od strony pd. w 1922 r. Pocztówka ze zbiorów autora

Fig. 7. View of the church from the south in 1922. Postcard from the author's collection

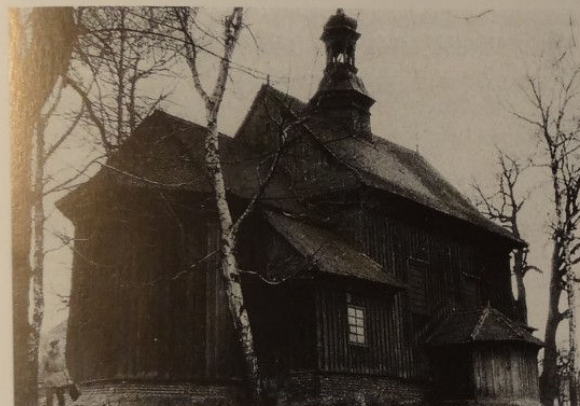
Ryc. 8. Widok kościoła od strony pn.-wsch. Fot. T. Chrzanowski, 1957 r. Archiwum MWKZ

Fig. 8. View of the church from the north-east. Photo: T. Chrzanowski, 1957. Archive of the Lesser Poland VMC

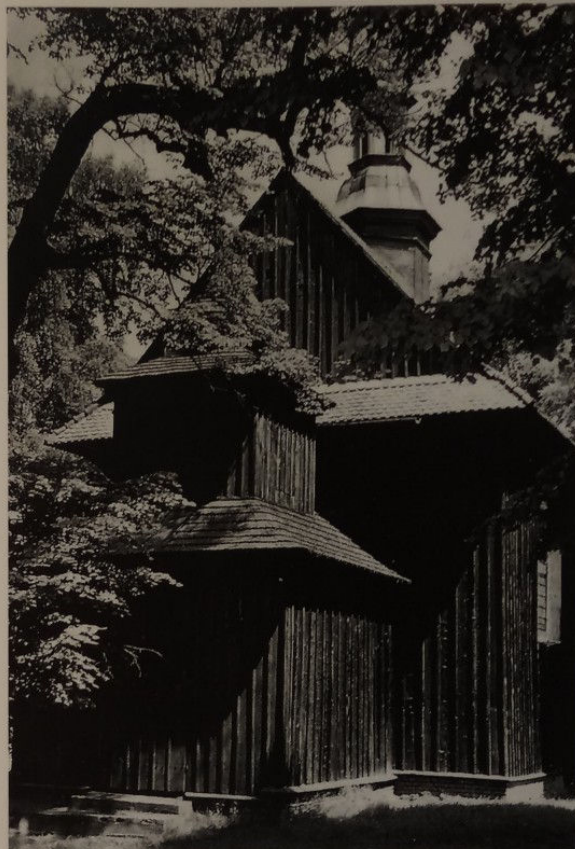
Ryc. 9. Widok kościoła od strony zach. Fot. A. Długosz, 1962 r., pocztówka ze zbiorów autora

Fig. 9. View of the church from the west. Photo: A. Długosz, 1962, postcard from the author's collection

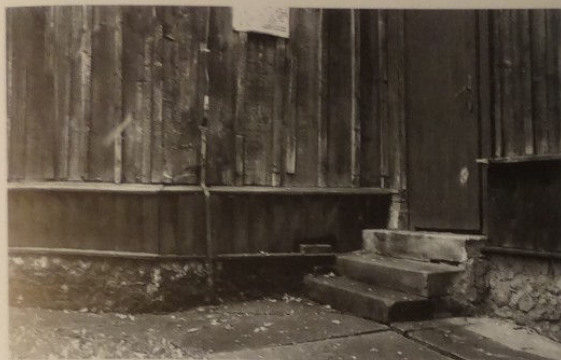
Ryc. 10. Fragment zniszczonego szalunku ścian prezbiterium i cokołu. Uszkodzone schody betonowe wiodące do zakrystii oraz przypadkowo dobrane drzwi zewnętrzne. Stan w 2010 r.

Fig. 10. Fragment of damaged wall shoring of the presbytery and plinth. Damaged concrete stairs leading to the sacristy and randomly chosen outer door. State in 2010.

Odbito zniszczone tynki na całej ceglanej podmurówce. Podmurówkę oczyszczono, uzupełniono ubytki w murze ceglany i w spoinach, zahydrofobizowano i pokryto tynkiem renowacyjnym oraz okładziną ceglana, zaaprobowaną przez urząd konserwatorski. W 2011 r. dokonano także przeglądu stanu zachowania belek przyciesia i wymieniono najbardziej zniszczone ich fragmenty oraz wymieniono w całości elementy konstrukcyjne kruchty północnej, stanowiące zagrożenie dla użytkowników kościoła<sup>60</sup>.

Damaged plaster was removed along the whole length of the brick underpinning. The underpinning was cleaned, gaps in the brick wall and the joints were filled in, water-proofed and coated with renovation plaster and brick lining, approved by the conservation office. In 2011, the state of preservation of ground beams was checked and their most damaged fragments were replaced, and the construction elements of the north porch, posing a danger for church goers, were completely replaced<sup>60</sup>.

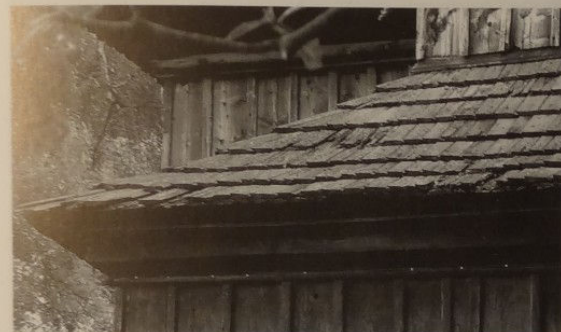
Ryc. 11. Zniszczone pokrycie dachu na kruchcie (narożnik pn.-zach), 2010 r.

Fig. 11. Damaged roof covering on the porch (north-west corner), 2010

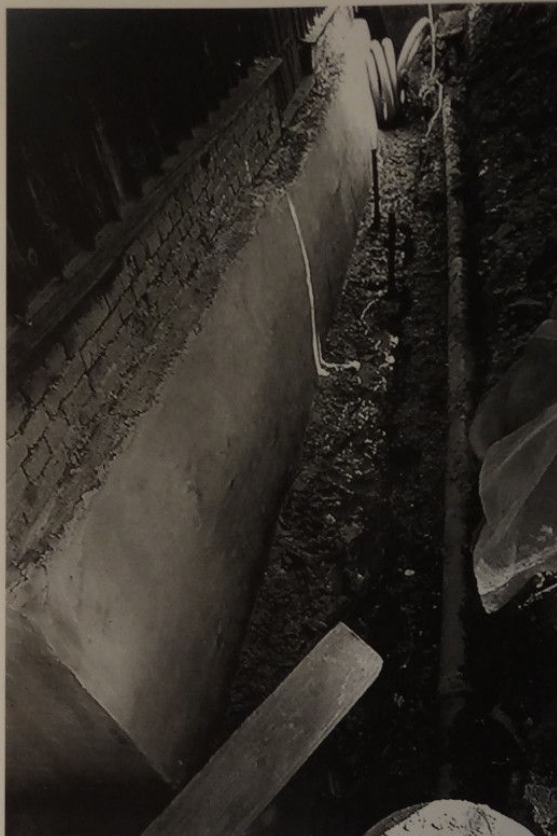
Ryc. 12. Prace przy wzmocnieniu fundamentów kościoła i zakładaniu drenażu, 2011 r.

Fig. 12. Work on strengthening the foundations of the church and installing drainage, 2011

Odsłonięto ceglane fundamenty kościoła (pochodzące w większości z początku XX w.) oraz dokonano ich zabezpie-

Brick foundations of the church (largely dating back to the beginnings of the 20<sup>th</sup> century) were uncovered, secured and partially replaced. Sections of concrete lining were added to continuous footing in several places<sup>59</sup>. At the same time a drainage network was installed around the object. Particular attention was paid to the south side, because of the steep slope of the hill descending towards the church. In connection with particular danger of flooding from that side, according to separate arrangements more drainage and a system of wells were added, in order to catch and channel the excessive precipitation water. An external insulation membrane was also made along the whole height of the walls of the crypt under the presbytery.

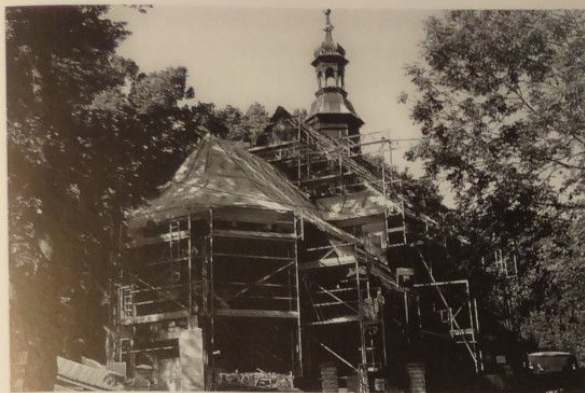
Ryc. 13. Wymiana pokrycia dachowego oraz szalunku ścian. Widok od strony prezbiterium, maj 2012 r.

Fig. 13. Replacing the roof covering and wall shoring. View from the presbytery, May 2012.

In the summer months of 2012, the beaver-tail roof tiles and the shoring on the walls of the church, sacristy and the west porch were removed. It offered an opportunity for a detailed examination of the scale of biological damage (woodworm, fungi and damp) and determining the indispensable impregnation treatment. Some of the most damaged fragments of the timber construction of the walls were partially replaced and treated against further destruction.

Timbering of the outer walls was entirely replaced, due to the extensive damage to the planks dating back to the church renovation at the beginning of the 20<sup>th</sup> century. The opportunity was also used to precisely recreate the badly damaged elements of the wooden cornice<sup>61</sup>.

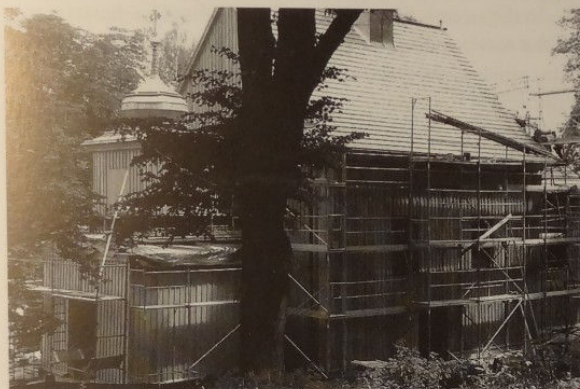
Ryc. 14. Widok kościoła od strony pd.-zach. w trakcie prac, czerwiec 2012 r.

Fig. 14. View of the church from the south-west during work, June 2012

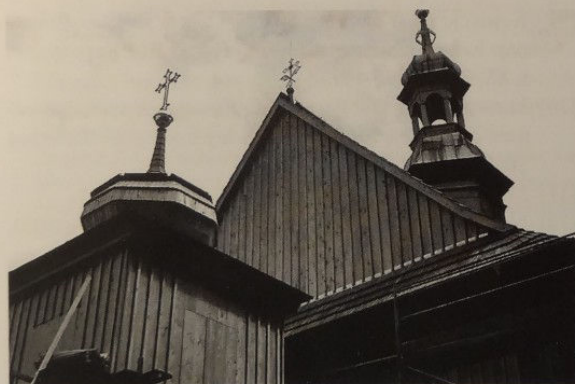
Ryc. 15. Zachodni szczyt nawy oraz fragment niskiej wieży zwieńczonej baniastą kopułą w końcowym stadium prac restauratorskich, czerwiec 2012 r.

Fig. 15. Western gable of the nave and a fragment of the low tower topped with a bulbous dome during the final stage of restoration work, June 2012

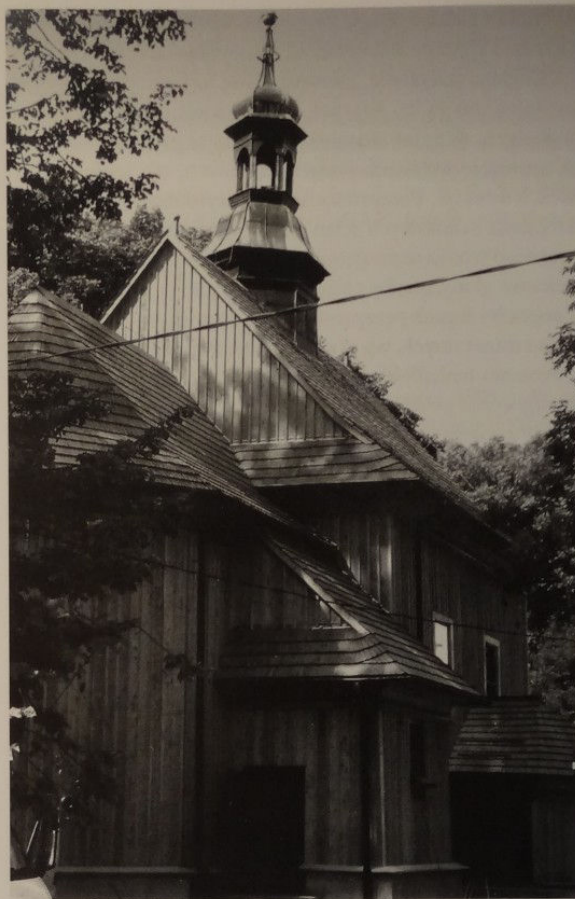
Ryc. 16. Widok na kościół od strony prezbiterium i zakrystii (pn-wsch..) po zakończeniu prac, lipiec 2012 r.

Fig. 16. View of the church from the side of the presbytery and sacristy (north-east) after completing the work, July 2012
